## **LAUDO DE INSPEÇÃO – PARECER TÉCNICO**

Tem o presente a finalidade de relatar as anomalias relacionadas à estrutura de cobertura do **Ginásio Municipal Dario de Almeida Neves**, conforme solicitado através do Memorando Nº2.654/2022/SMED-NA através da Sra. Vanessa David Acosta assessora.

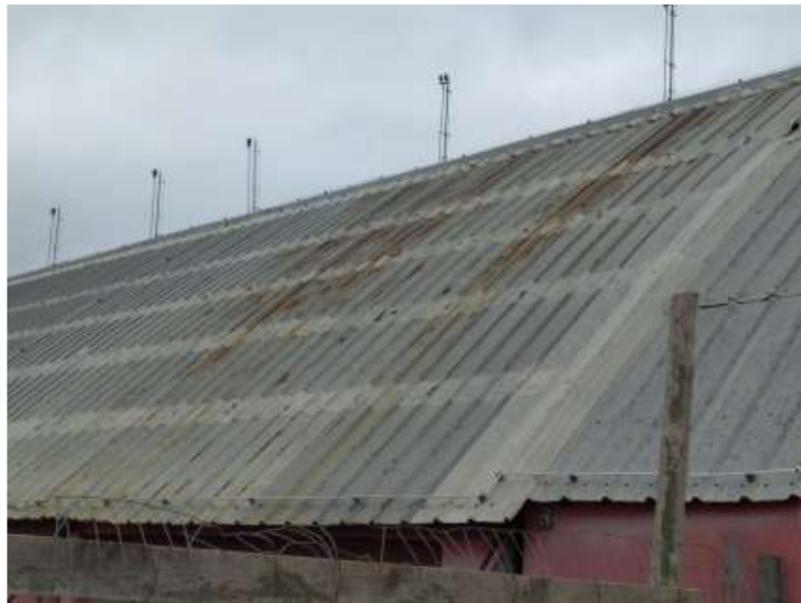
A cobertura principal do Ginásio é composta por treliças metálicas e travessas de chapas de aço tipo cantoneira de 2” com espessura de 3,5mm, onde estão fixadas com parafusos as telhas de zinco tipo trapezoidais (tipo de telha não recomendada para telhados angulares), a estrutura encontra-se em estado bom de conservação, apresentando alguns locais específicos em estado avançado de oxidação, como a cantoneira externa que serve para fixação das telhas junto às treliças metálicas, causando instabilidade na fixação das extremidades das telhas do beiral, cujo estado de conservação é ruim em grande parte da cobertura, apresentando oxidação (ferrugem) e furos aparentes, ocorrendo infiltrações em dias chuvosos no interior do Ginásio, causando danos (apodrecimento) ao piso de assoalho da quadra poliesportiva.

*Fotografias 1 – Vista de parte da cobertura com oxidação*

Com relação a ferrugem nas telhas de zinco, toda a cobertura deve ser trocada pelo fato do tipo de telha trapezoidal não ser indicada para a cobertura ondulada como é o caso do ginásio Ferrujão, a telha indicada para melhor atender os aspectos estruturais e de vedação e proteção contra intempéries é a **telha do tipo de aço galvanizado ondulada, composta por alumínio e zinco (aluzinco) espessura de 0,5mm** podendo ser natural ou com acabamento de pintura eletrostática tendo como grande vantagem que não necessita de manutenção apenas de limpeza, **a área de cobertura é de 2.068,00m<sup>2</sup>**, incluindo as bilheterias. Nos pontos onde são fixadas as telhas os parafusos devem ter vedação junto aos furos com manta asfáltica ou outro material compatível que cumpra a função de vedação, o tipo de parafuso deve ser o indicado par a telha escolhida, sendo de responsabilidade da empresa executora.

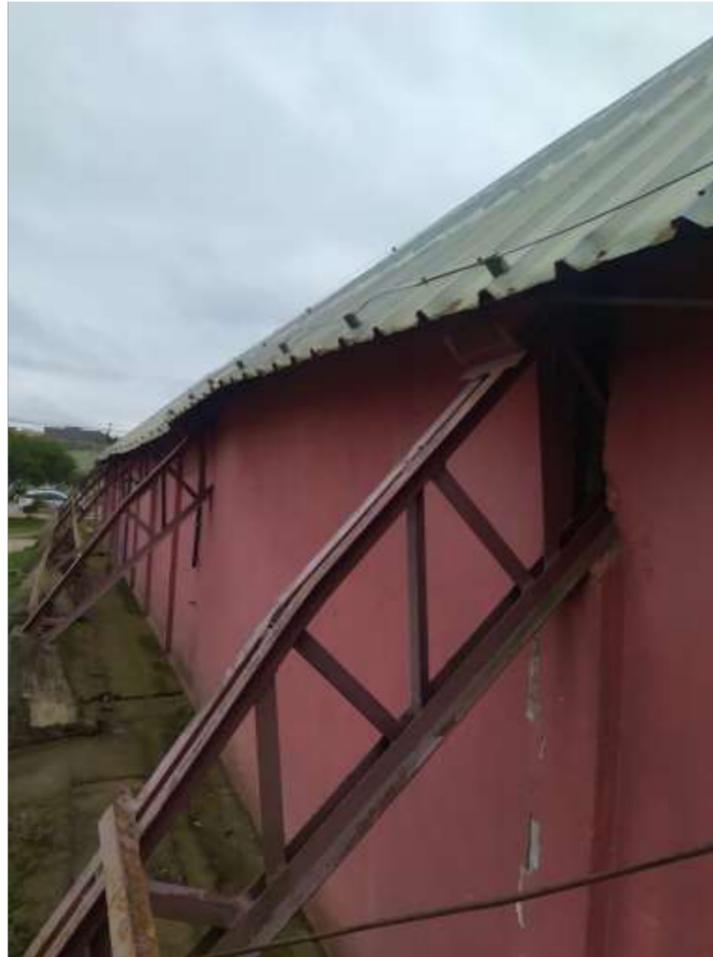
*Fotografia 2 – Vista lateral das treliças e da telha desalinhada devido ao apodrecimento da travessa de fixação da telha*

devendo ser restabelecida a função estrutural com a retirada total das peças corroídas e a recomposição com **cantoneiras de 2”** com espessura igual a existente **3,5mm**, nas duas laterais do ginásio perfazendo um **total de 100m**.

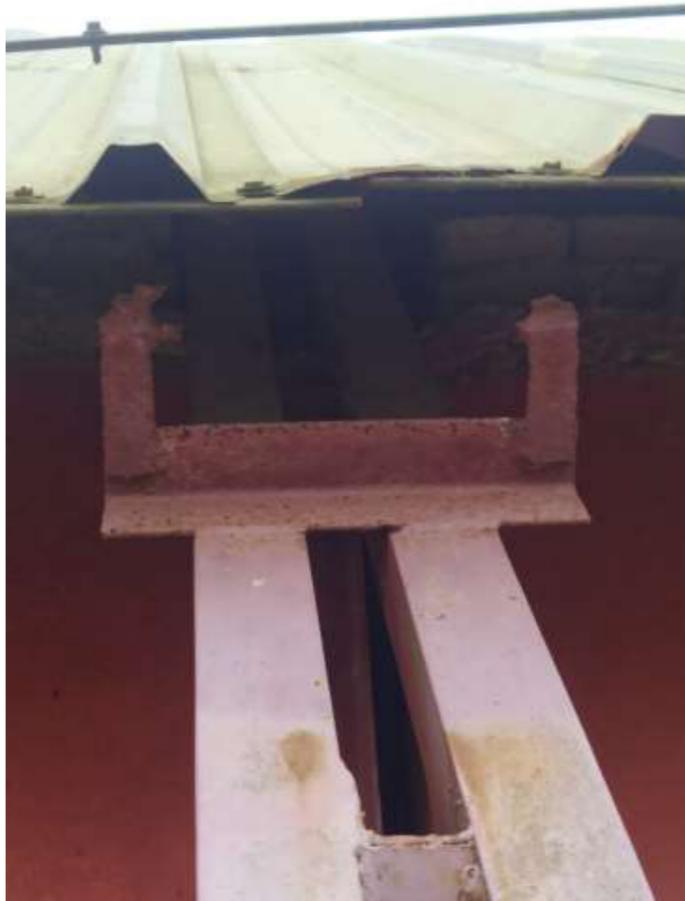
*Fotografia 3 – Vista da peça de ligação da cantoneira de fixação da telha, totalmente corrompida, com as treliças metálicas*

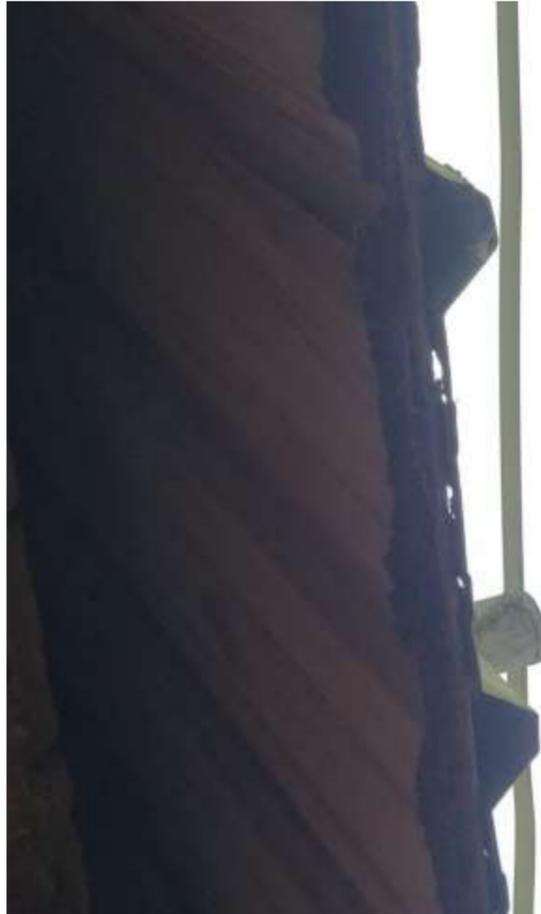
*Fotografia 4 – Vista da cantoneira oxidada que serve para fixação das telhas*

Considerando o estado atual da cobertura, concluímos que devido à falta de manutenção preventiva na estrutura da cobertura do ginásio Dario de Almeida Neves – Ferrujão, ocorreu o desgaste de alguns elementos que compõem a cobertura causando patologias de oxidação da cantoneira externa que serve para a fixação das telhas,

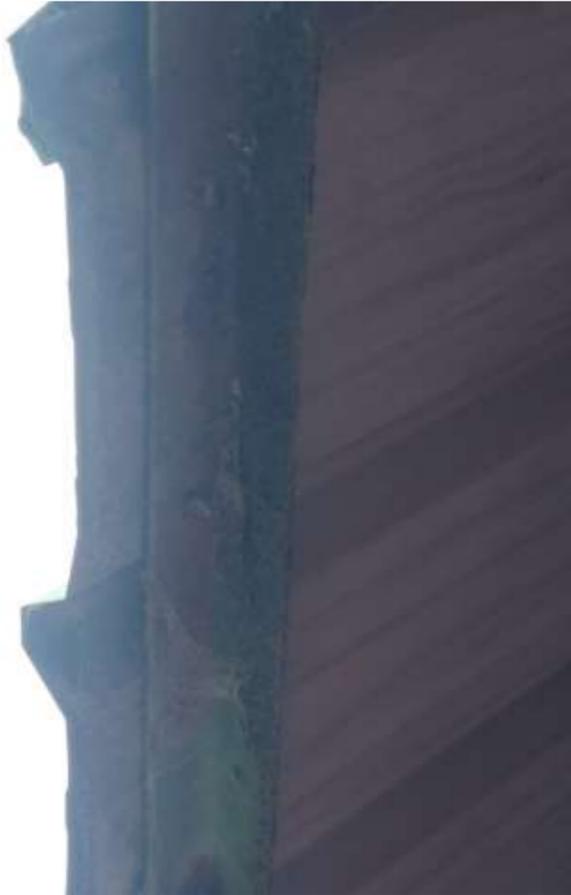
*Fotografia 5 – Vista da cantoneira oxidada que serve para fixação das telhas*
